2024-11-14 Nr. KPD-JG-315

Pavenčių cukraus fabriko administracinių pastatų kompleksas

PAVENČIŲ CUKRAUS FABRIKO ADMINISTRACINIŲ PASTATŲ KOMPLEKSAS (U.K. 48503)

APIBRĖŽTŲ TERITORIJOS BEI APSAUGOS ZONOS RIBŲ PLANAS

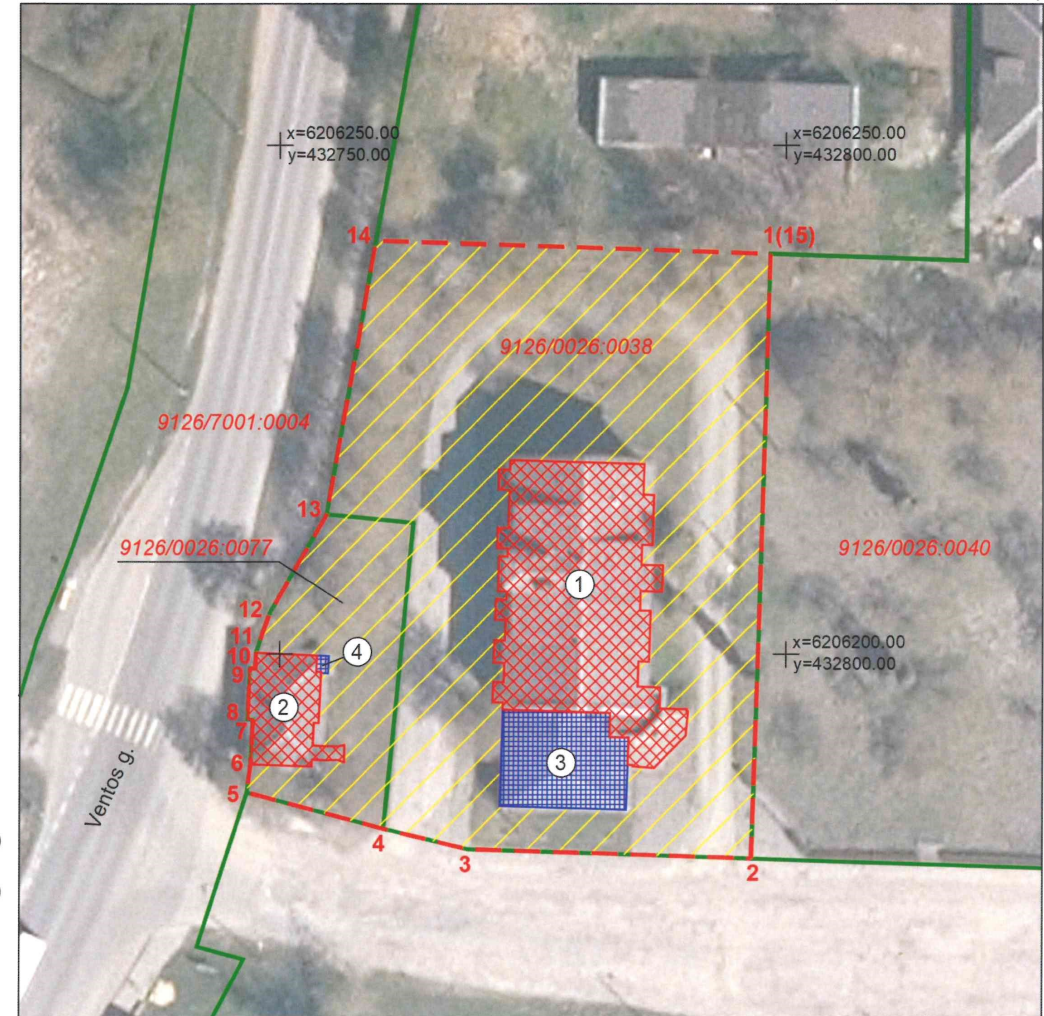
Komplekso dalys:

1. Administracinis pastatas (U.K. 48504, 9193-5010-8020, Y=432780, X=6206207)
2. Sargo namas (U.K. 48505, 9193-5010-8016, Y=432750, X=6206195)

Teritorijoje esantys kiti objektai:

3. Pirmas priestatas
4. Antras priestatas

Teritorijos plotas - 2629 m²

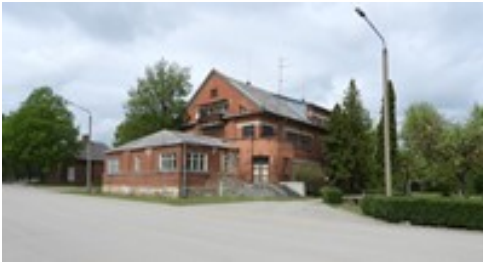
[1.1](#)

7.1.1.3. aukštų išplanavimas - kapitalinių sienų tinklas (į pastato rūšį, dalį I a. ir II a. patalpų 2023 m. nepatekta; -; FF Nr. 1.1-6, 26-28; 2023 m.);

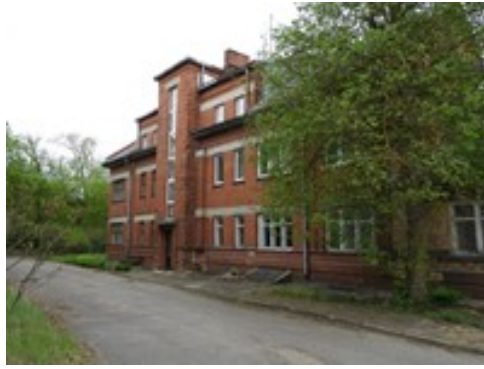
[1.2](#)

7.1.1.5. konstrukcijos - **pamatas su betoniniu cokoliu** (pamatas netyrinėtas; cokolio būklė patenkinama; FF Nr. 1.2-6; 2023 m.); **keraminių plytų mūro sienos su rievėtomis siūlėmis** (-; priestato sienos virš langų ir durų angų - permūrytos, būklė patenkinama; IKONOGR Nr. 3; FF Nr. 1.1-7; 2023 m.); **g/b konstrukcijos perdangos** (netyrinėta; -; -; 2023 m.); **stogo konstrukcija** (netyrinėta; -; -; 2023 m.); **funkcinė įranga - I a. mozaikinio betono pakopų laiptai ir mozaikinio betono laiptų aikštelė prie R įėjimo** (-; būklė patenkinama; FF Nr. 1.31; 2023 m.); **pastato centrinės dalies g/b konstrukcijos laiptai su mozaikinio betono pakopomis ir laiptų aikštelių danga, metaliniai turėklai su mediniu porankiu** (-; būklė patenkinama, laiptų į rūšį būklė bloga; FF Nr. 1.33, 36-38; 2023 m.); **stalių ir kitų medžiagų gaminiai - fasadų medinių dvigubų langų konstrukcijos ir skaidymai, jų tipai, metaliniai varstymo mechanizmai, jų tipai** (netyrinėta; dalis langų pakeisti į plastikinius, būklė patenkinama; IKONOGR Nr. 3; FF Nr. 1.14-17, 19, 22, 32; 2023 m.);

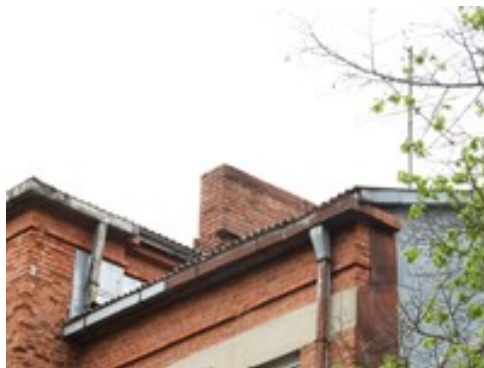
[1.8](#)

7.1.1.2. tūris - sudėtinis, sudarytas iš stačiakampio formos plano, 2 a. su pastoge ir rūsiu administracinio korpuso tūrio ir pagrindiniam įėjimui skirto 1 a. priestato tūrio (išskyrus prie administracinio korpuso P fasado pristatytą priestatą; -; IKONOGR Nr. 1, 3; FF Nr. 1.1-6, 9; 2023 m.); stogo forma - dvišlaitė, mezoninų vienslaidė, R fasado laiptinės rizalito trišlaitė, priestato sutapdinta (pirminė stogo danga buvo čerpių; -; IKONOGR Nr. 3; FF Nr. 1.1-7, 9; 2023 m.); kiti stogo elementai - keraminių plytų mūro dūmtraukis (netyrinėta; -; FF Nr. 1.8; 2023 m.);
